ZAPYTANIE OFERTOWE

Działając na podstawie art. 4 pkt. 8 ustawy Prawo zamówień publicznych (tekst jednolity Dz. U. z 2015 r poz. 2164 z późn. zm.) Gmina Wielopole Skrzyńskie zwraca się z prośbą o przedłożenie oferty cenowej na Opracowanie dokumentacji geologiczno – inżynierskiej w ramach zadania pn.: „Zabezpieczenie drogi gminnej nr 107710 R Glinik Łysa Góra Mała naruszonej przez osuwisko czynne w miejscowości Glinik”, w oparciu o zatwierdzoną kartę osuwiska wraz z opinią nr ew. 18-15-052-5.

Karta dokumentacyjna osuwiska wraz z opinią

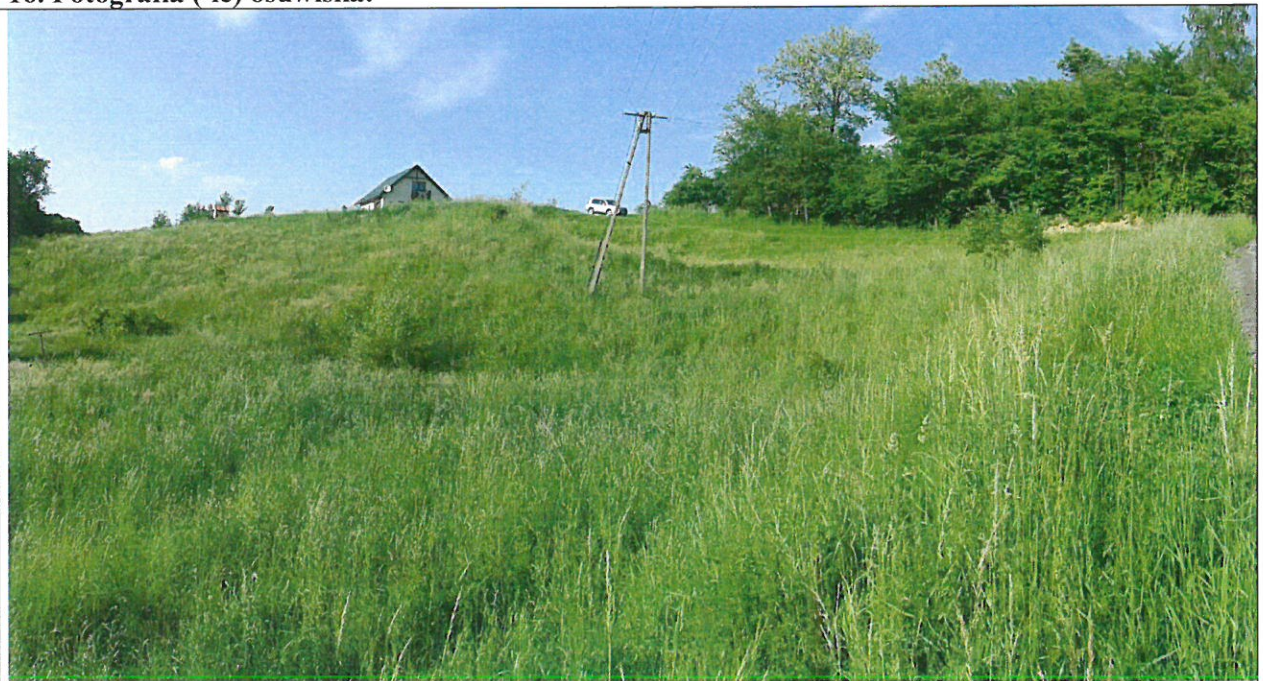
Powierzchnia koluwiów – widoczna skarpa oraz główne elementy rzeźby wewnątrzsuwiskowej i uszkodzona linia energetyczna (widok od SW)

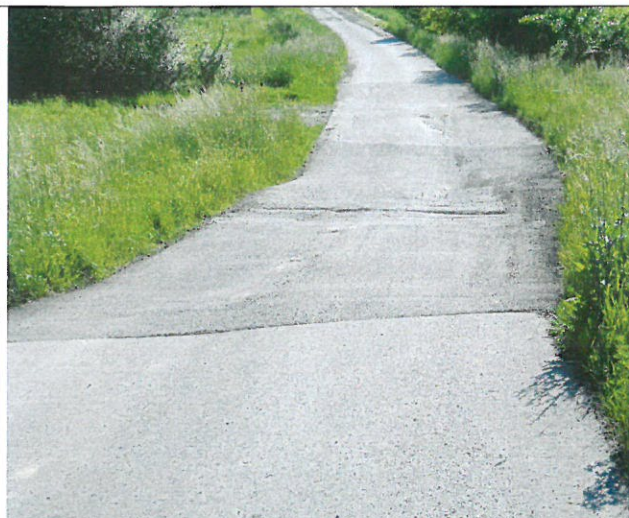
Zniszczona droga gminna w środkowej części osuwiska

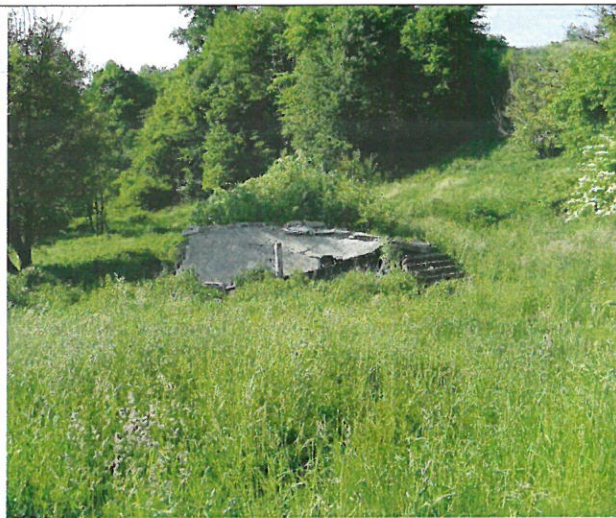
Koluwia z widocznym zniszczonym domem

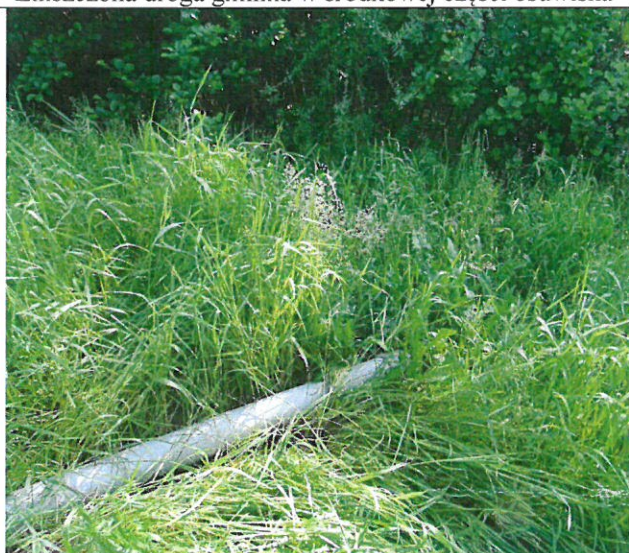
Wylot kanalizacji na osuwisku

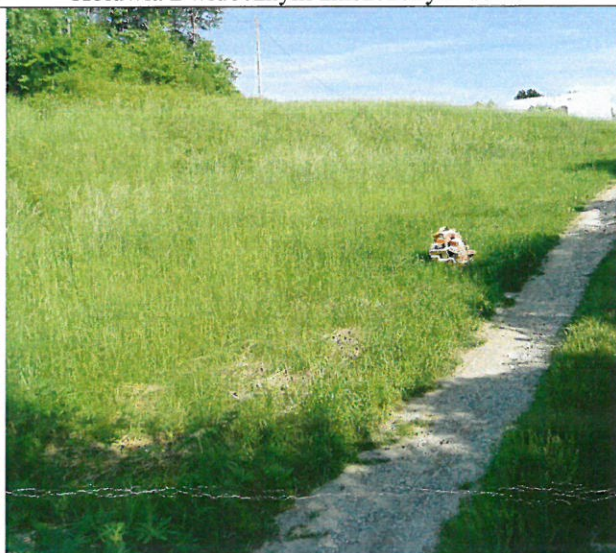
Fragment okresowo aktywnej części osuwiska od strony południowej
