Nazwa elementu projektu budowlanego:	PROJEKT ARCHITEKTONICZNO-BUDOWLANY
Nazwa zamierzenia budowlanego:	PROJEKT REMONTU ZABYTKOWEGO DREWNIANEGO KOŚCIOŁA PW. ŚW. MIKOŁAJA ORAZ WOLNOSTOJĄCEJ DZWONNICY W BRZEZINACH W ZAKRESIE WYMIANY ZNISZCZONEGO OBLACHOWANIA NA NOWE POKRYCIE Z BLACHY ALUMINIOWEJ
Adres obiektu budowlanego:	39-111 BRZEZINY GM. WIELOPOLE SKRZYŃSKIE, POW. ROPCZYCKO- SĘDZISZOWSKI, WOJ. PODKARPACKIE
Kategoria obiektu budowlanego:	- X – DZWONNICA, KOŚCIÓŁ
- nazwa jednostki ewidencyjnej, - nazwa i numer obrębu ewidencyjnego - numery działek ewid., na których obiekt jest usytuowany	JEDN. EWID.: 181505_2 OBRĘB: 0002 DZIAŁKA NR: 3137
Imię i nazwisko lub nazwę inwestora, adres inwestora:	PARAFIA RZYMSKOKATOLICKA PW. ŚW MIKOŁAJA W BRZEZINACH, 39-111 BRZEZINY 619

**PROJEKT REMONTU ZABYTKOWEGO DREWNIANEGO KOŚCIOŁ PW.
ŚW. MIKOŁAJA ORAZ WOLNOSTOJĄCEJ DZWONNICY W BRZEZINACH W
ZAKRESIE WYMIANY ZNISZCZONEGO OBLACHOWANIA NA NOWE
POKRYCIE Z BLACHY ALUMINIOWEJ**

13.4.2 DESKOWANIE POŁACI GŁÓWNEGO DACHU KOŚCIOŁA

13.4.3 BLASZANE POKRYCIE POŁACI DACHOWEJ KOŚCIOŁA

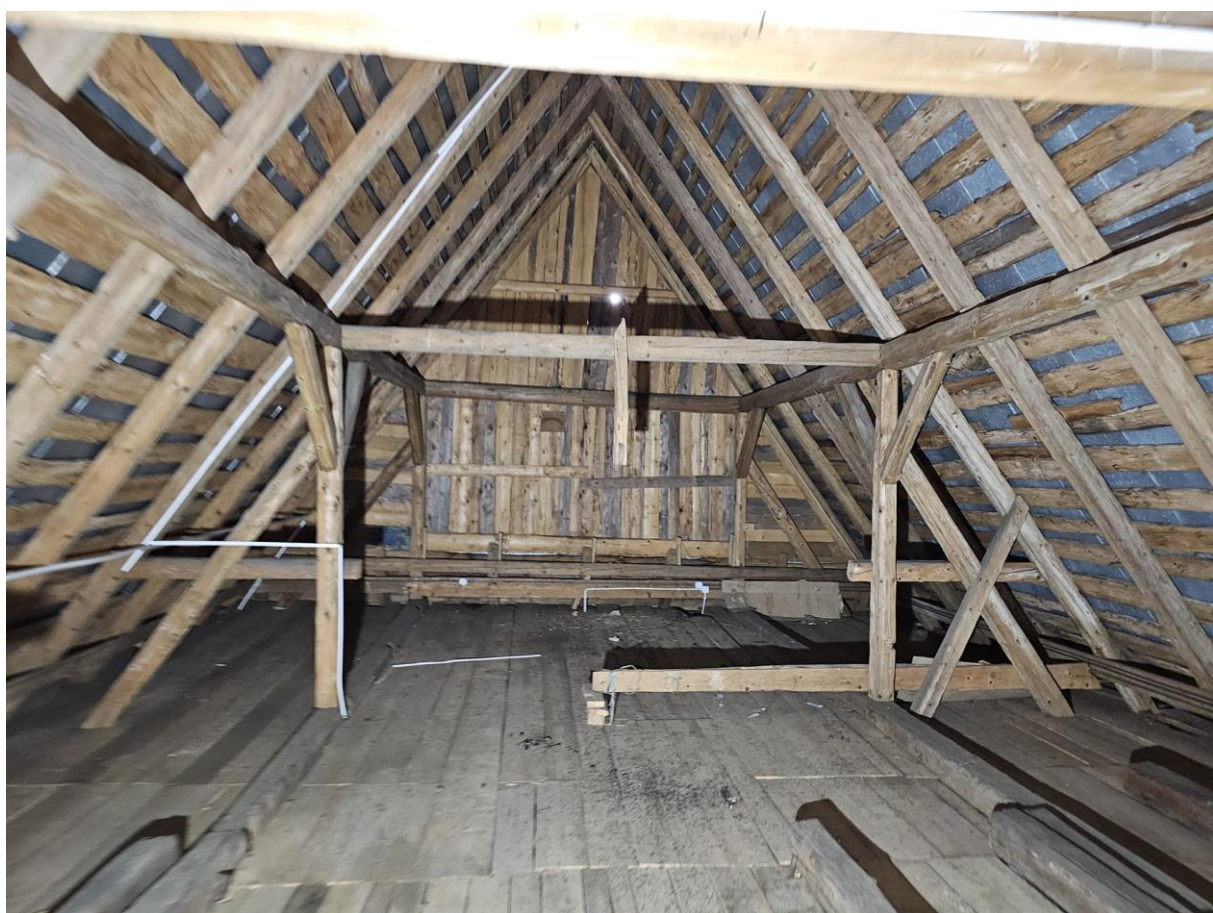
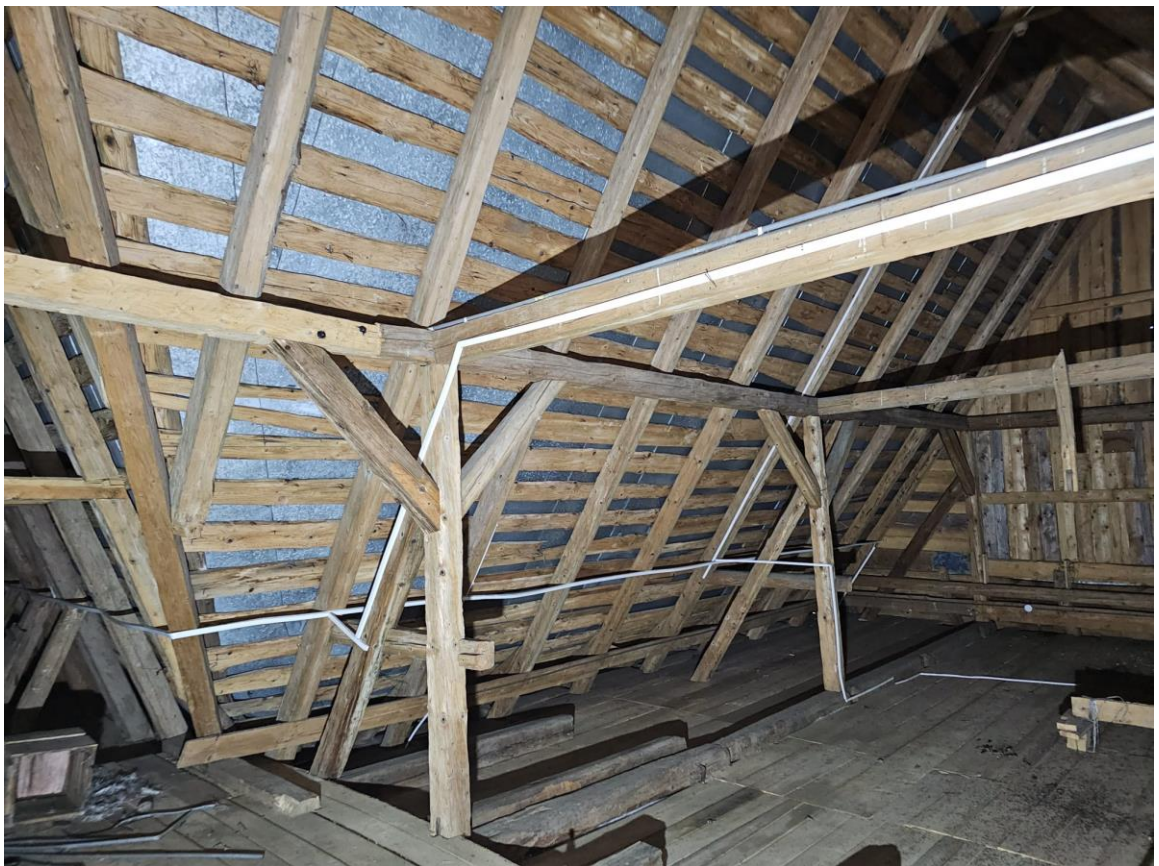
Konstrukcje dolnych daszków zakrystii oraz daszków sobót – dachy pulpitowe. STAN TECHNICZNY Więźba dachowa po remoncie w 2004 roku prezentuje się dobrze; w trakcie remontu wymieniono uszkodzone elementy bez zmiany systemu konstrukcyjnego, elementy wymienione są rozpoznawalne po zmienionym podczas impregnacji kolorze drewna. Istniejąca konstrukcja więźby dachowej wykazuje zakurzenie i punktowe porażenia przez drewnojady. Występują pojedyncze zacieki na konstrukcji spowodowane nieszczelności blaszanego pokrycia

Przyczyny zniszczeń: długi okres użytkowania, zawilgocenie drewna spowodowane nieszczelnością blaszanego pokrycia. Brak bieżącej konserwacji zwalczającej szkodniki techniczne drewna. Brak impregnacji przeciw grzybom, pleśni, przeciw pożarowej.

Widok ogólny układu konstrukcyjnego dachu głównego

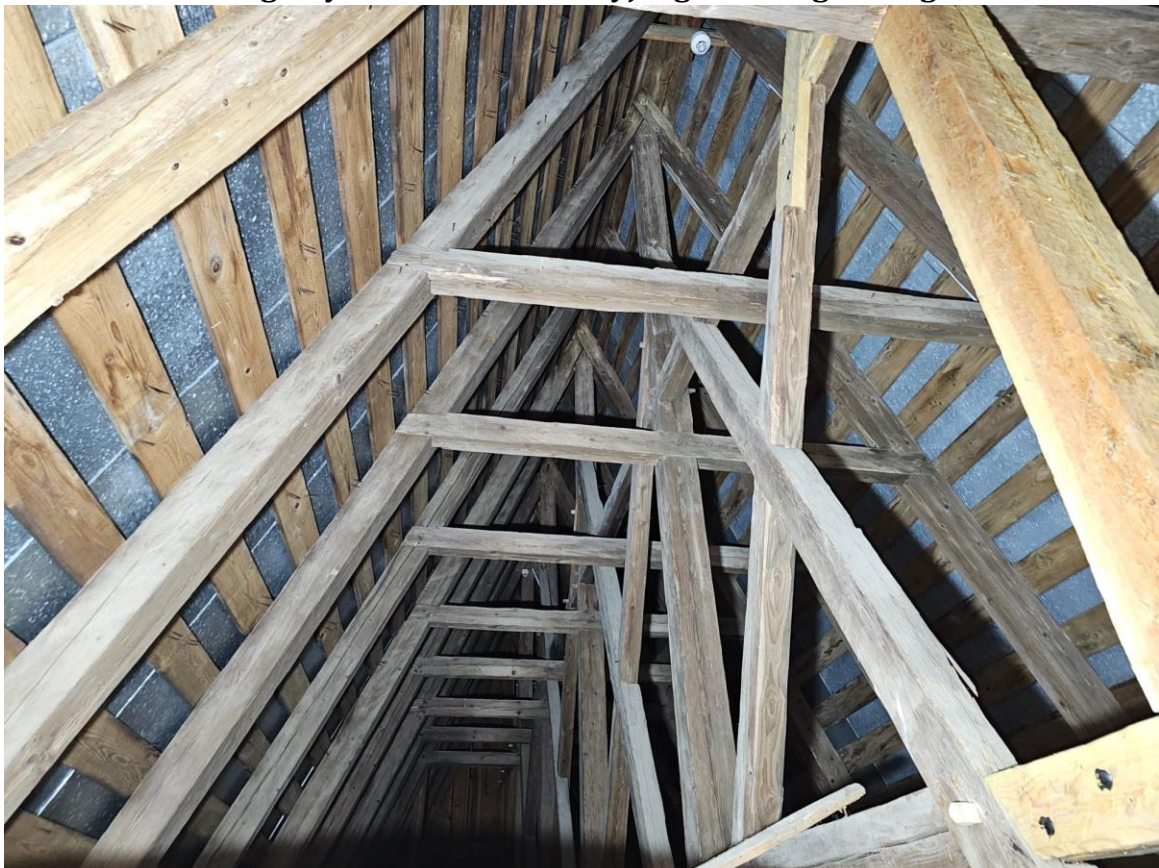
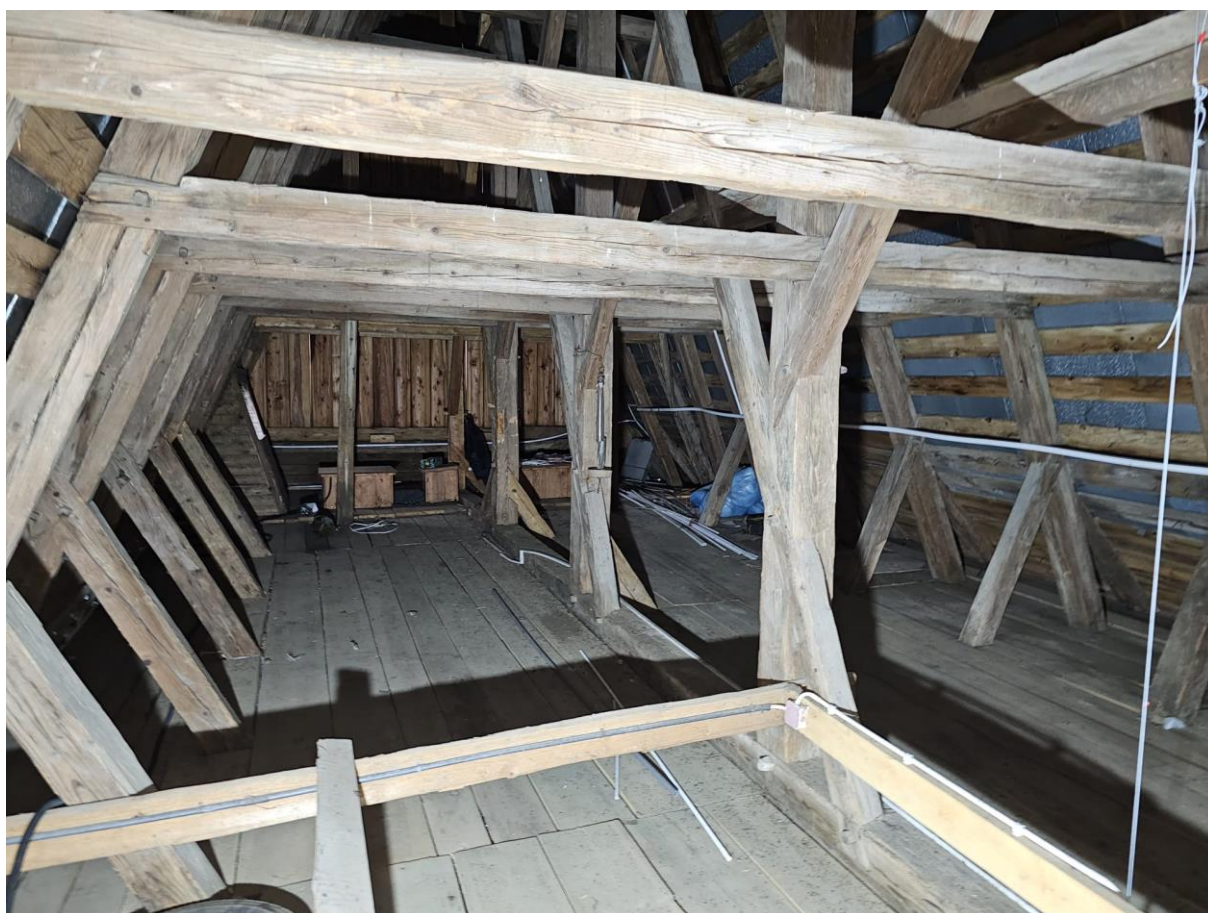
Widok ogólny więźby dachowej; widoczna rama storczykowa

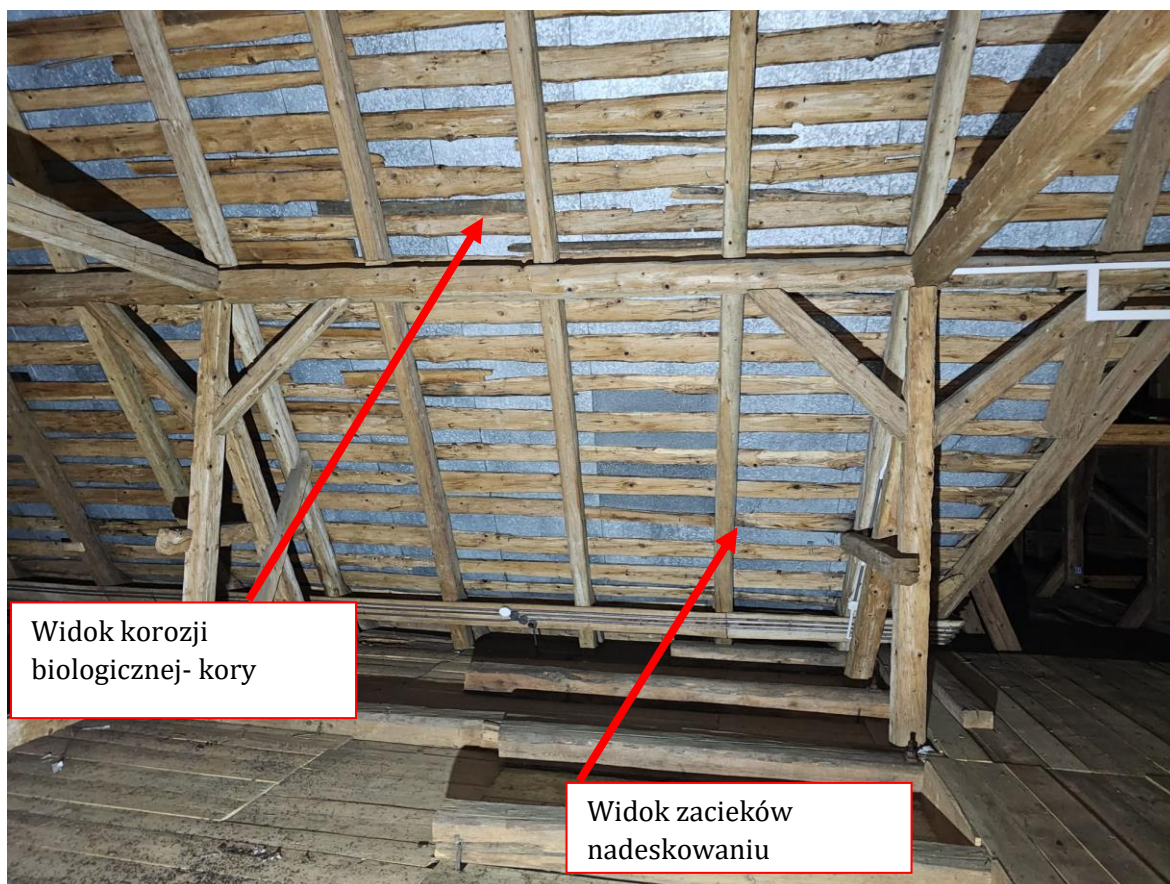
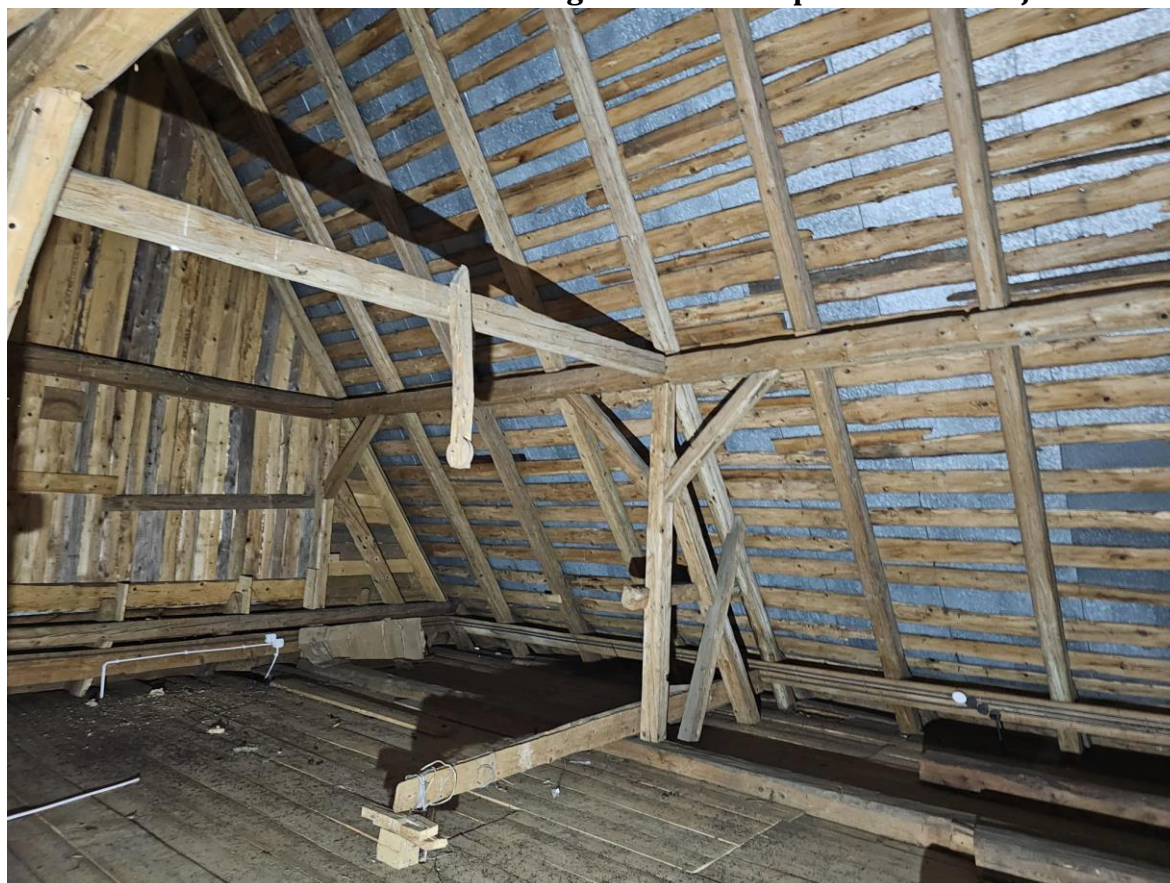
Stan zachowania: Deskowanie połaci dachowej dachu głównego wykonane z desek jodłowych ułożonych na krokwiach w systemie ażurowym, montowane za pomocą łączników stalowych (gwoździ). Deskowanie o zróżnicowanej szerokości i rozstawie. Stan techniczny deskowania jest zły. Deskowanie wykazujące mocne zawilgocenie, przebarwienie, sinice oraz odcinkowe zbutwienia. W wielu miejscach występują spękania oraz rozwarstwienia oraz odciążenia deskowania od krokwi. Na istniejącym deskowaniu warstwy korozji biologicznej - kory

Przyczyny zniszczeń: Długi okres użytkowania, oddziaływanie wód atmosferycznych z powodu nieszczelności w pokryciu co powoduje zalewanie i butwienie, rozluźnienie

Widok stanu zachowania ażurowego deskowania połaci dachowej

Wnioski: Istniejące odeskowanie podlegające pełnej wymianie na nowe **pełne deskowanie**

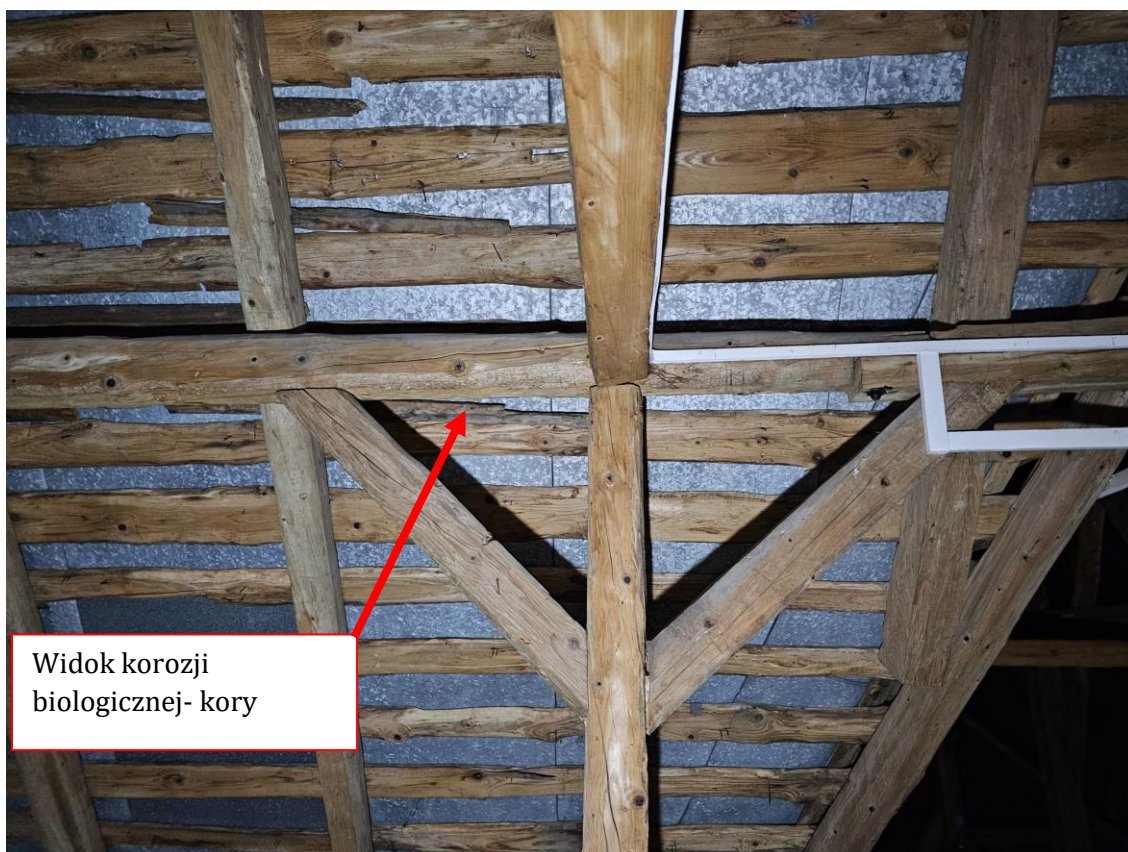
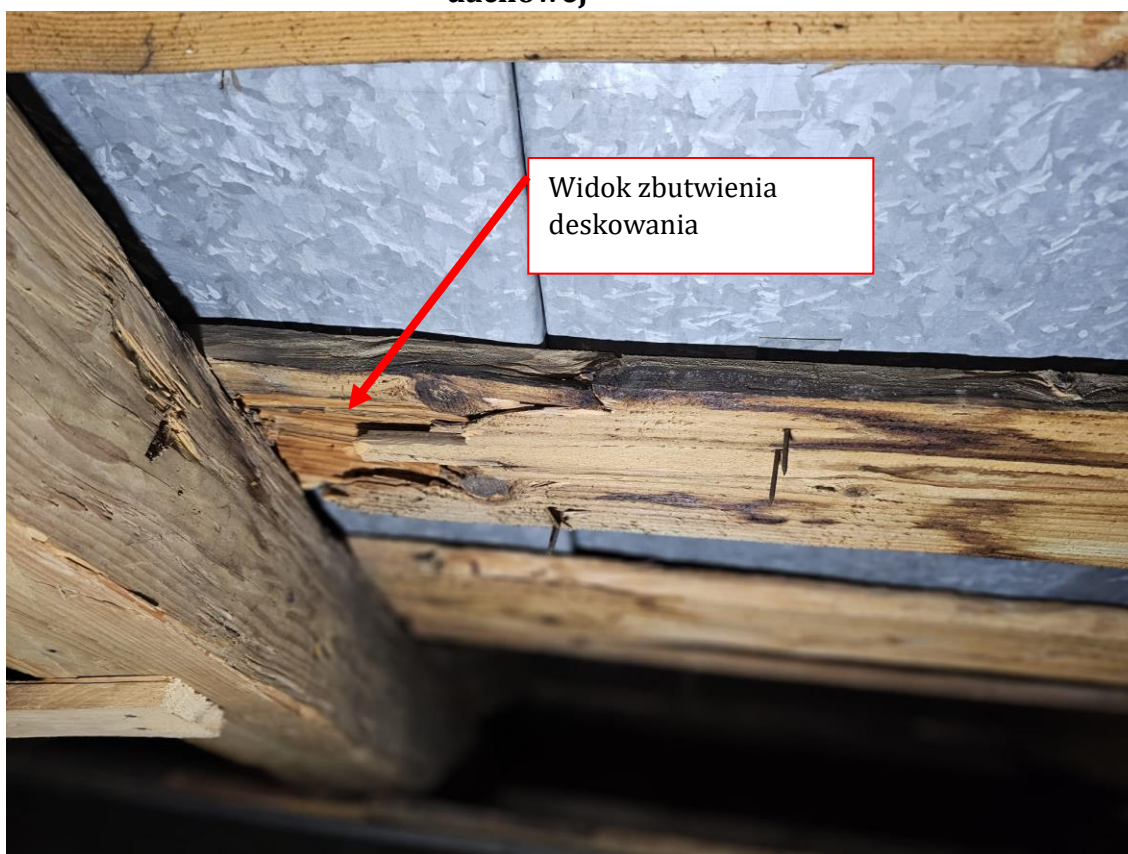
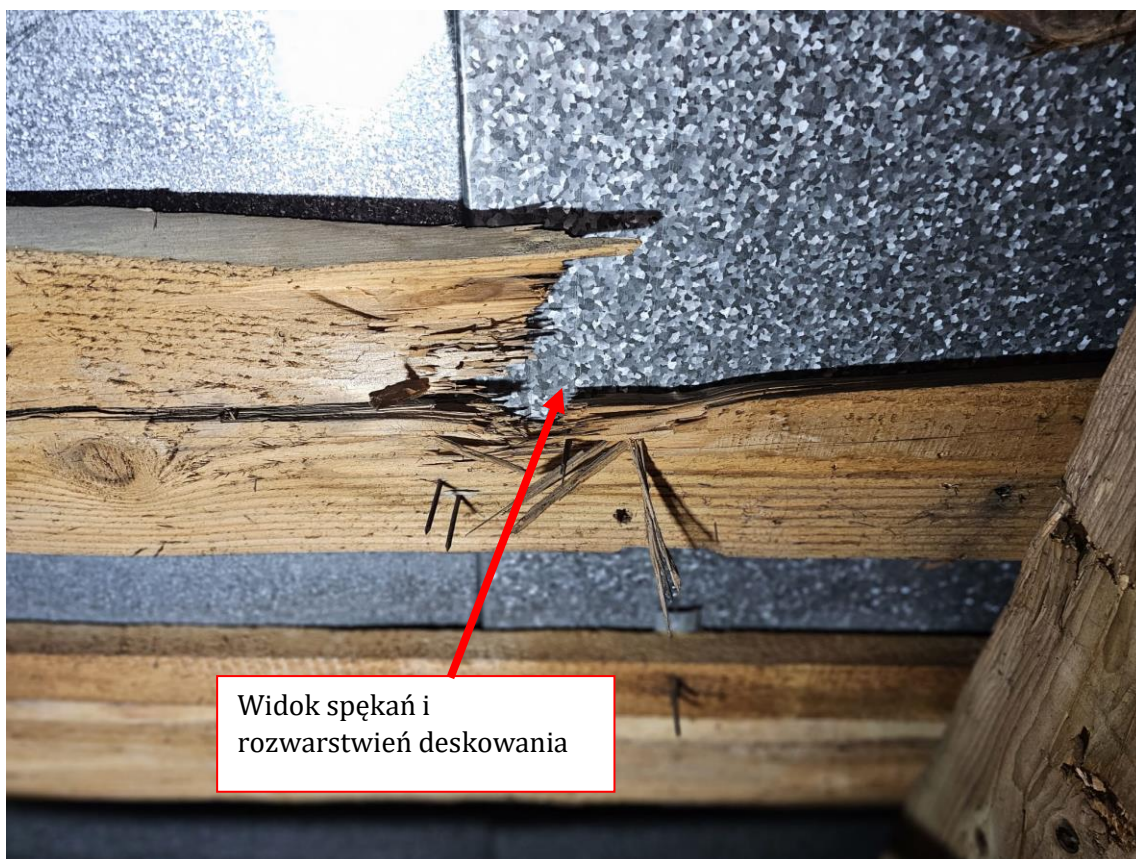
Szczegółowy widok stanu zachowania ażurowego deskowania połaci dachowej

Szczegółowy widok stanu zachowania ażurowego deskowania połączenia dachowej

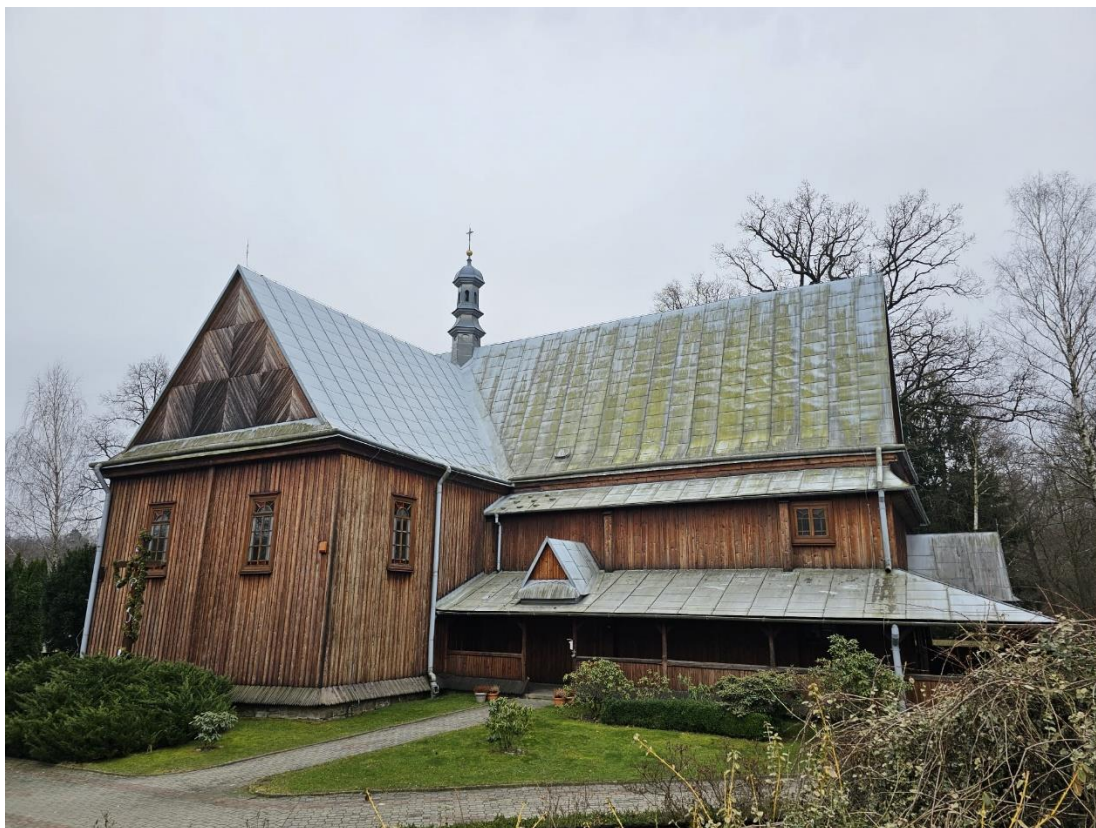
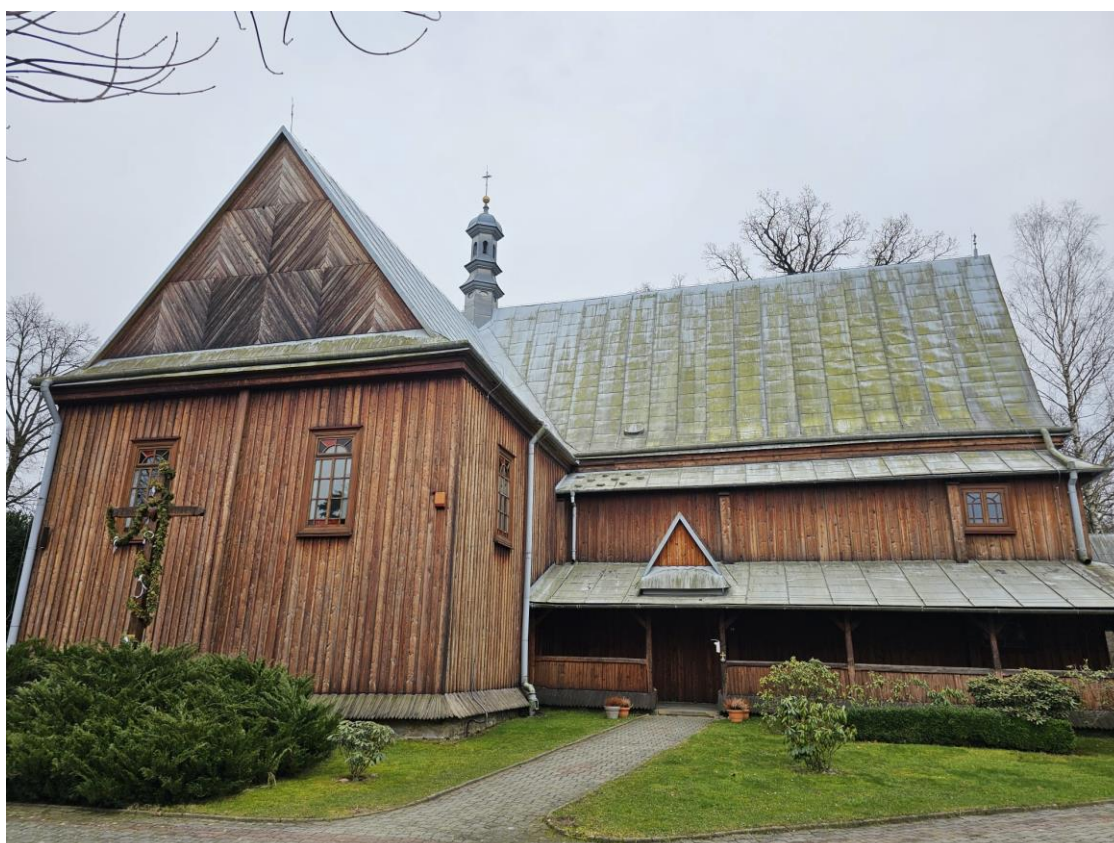
Przyczyny zniszczeń: Długi okres użytkowania, oddziaływanie warunków atmosferycznych, brak bieżącej konserwacji

Widok ogólny pokrycia połaci dachowych kościoła- strona północna

Wnioski: Istniejące obłachowanie podlega pilnej wymianie ze względu na zabytkowe konstrukcje więźby dachowej oraz polichromowany strop

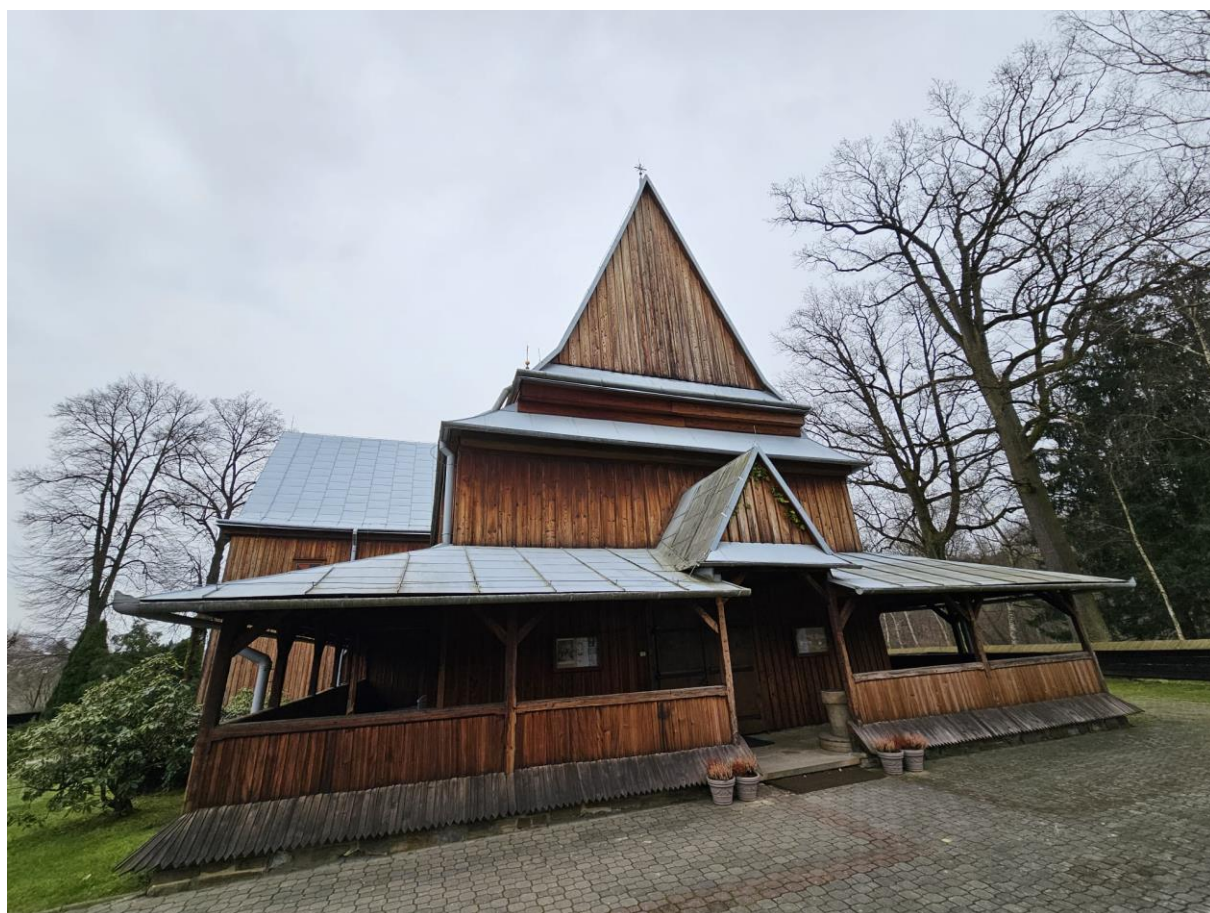
Widok ogólny pokrycia połaci dachowych kościoła- strona zachodnia

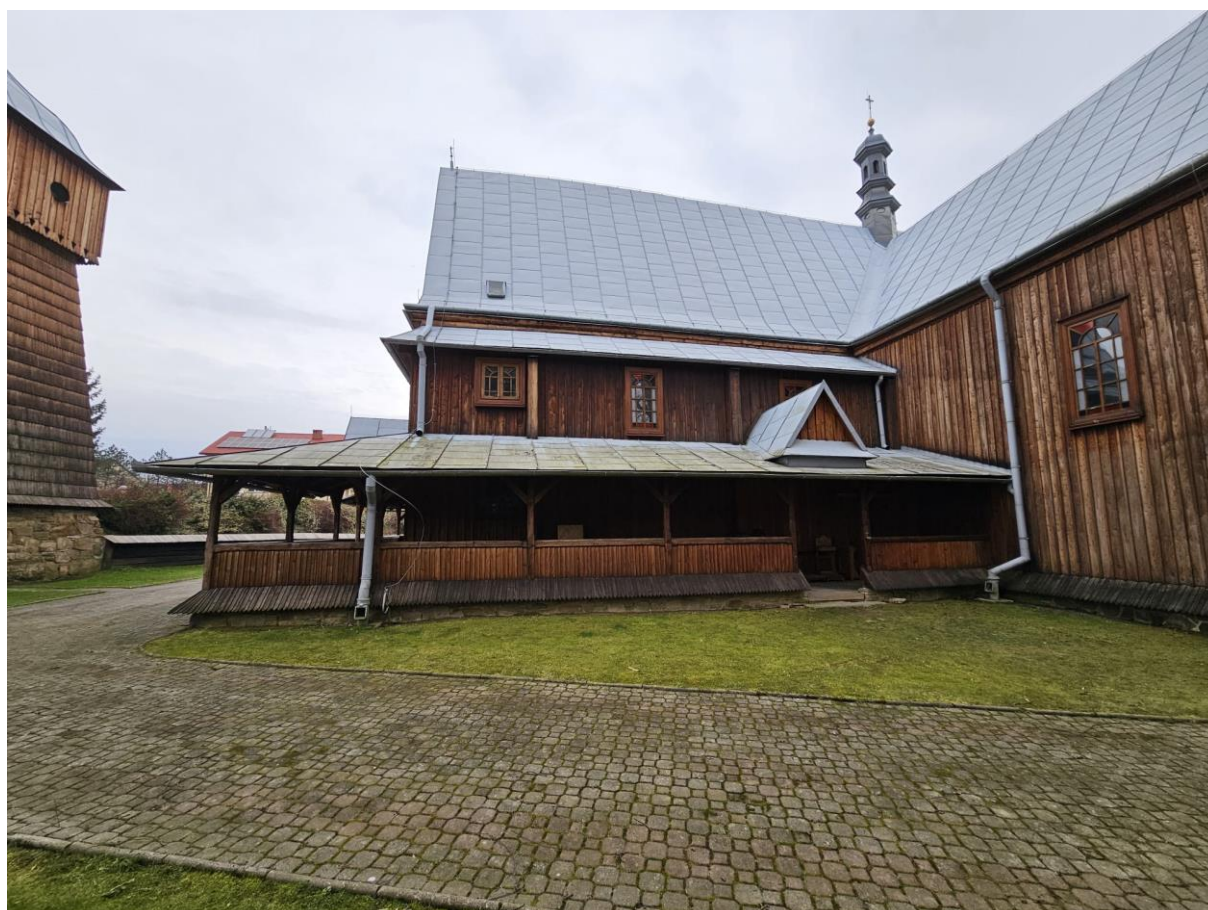
Widok ogólny pokrycia połaci dachowych kościoła- strona południowa

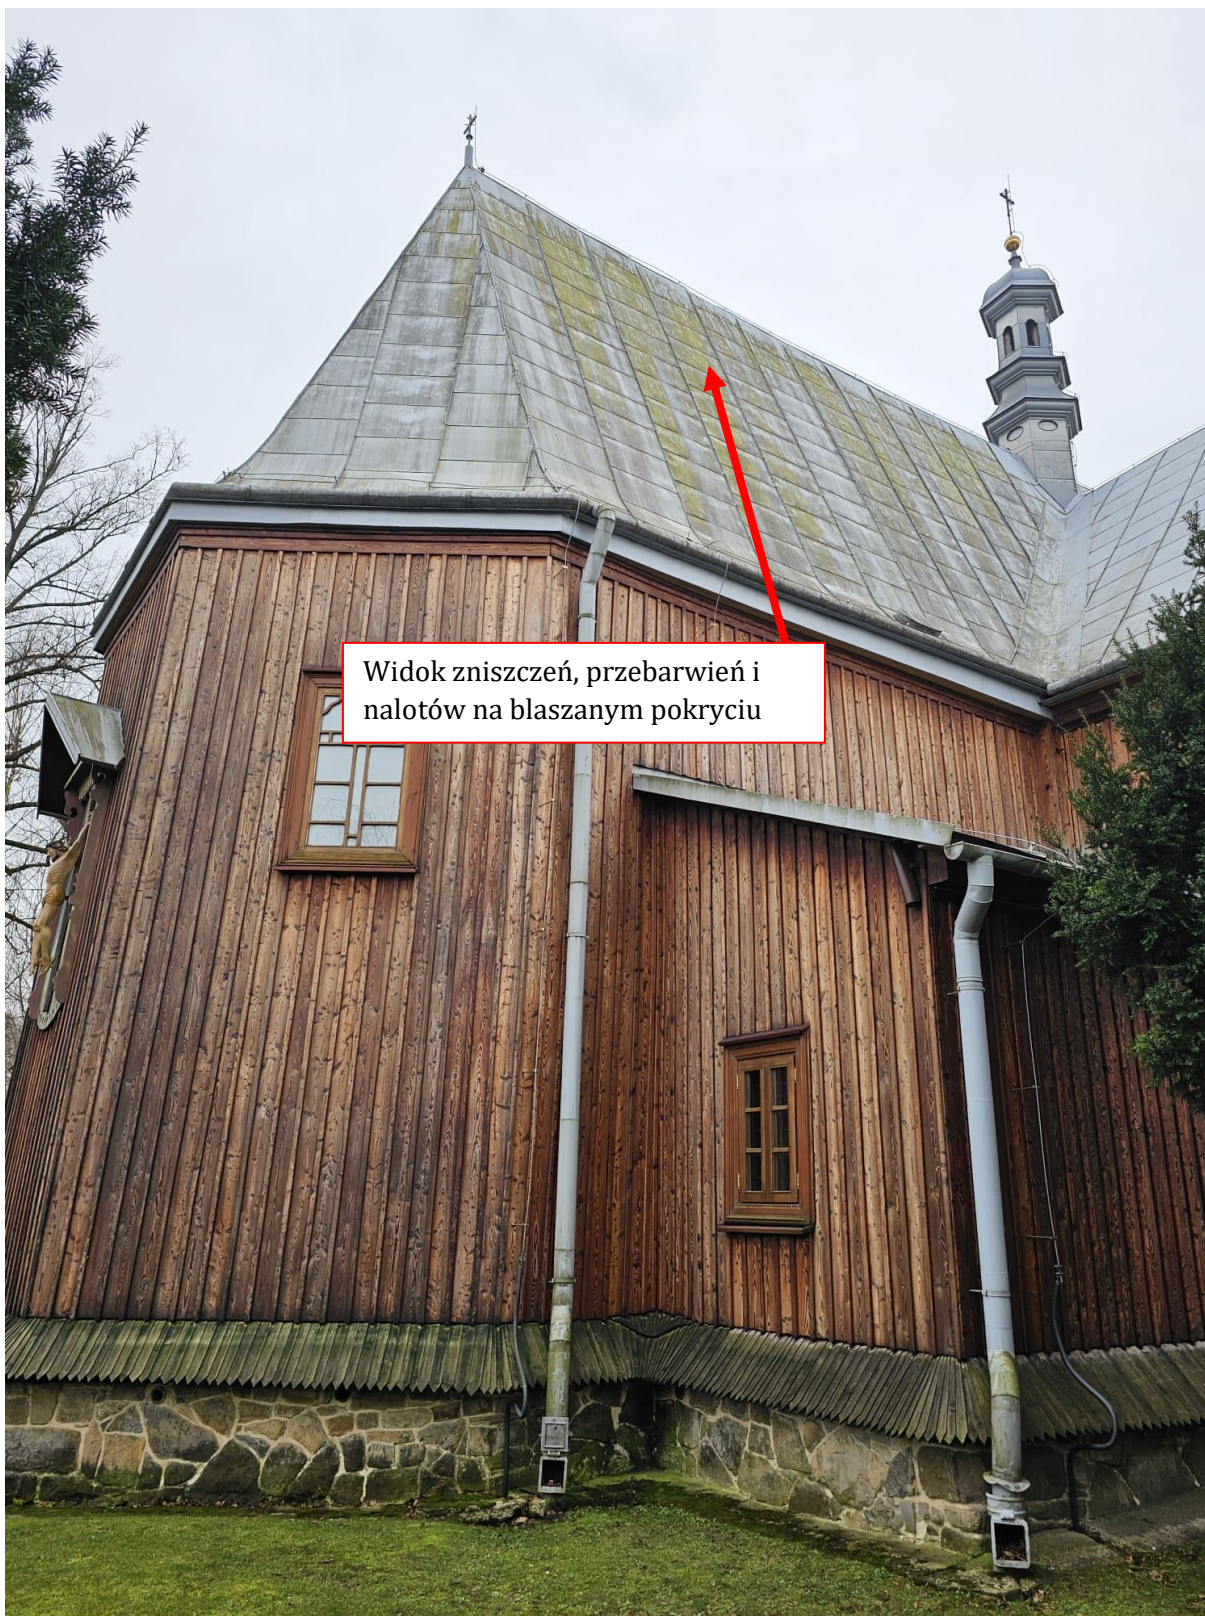
Widok zniszczeń, przebarwień i nalotów na blaszanym pokryciu

**Widok ogólny pokrycia połaci dachowych kościoła- strona północno
wschodnia – prezbiterium**

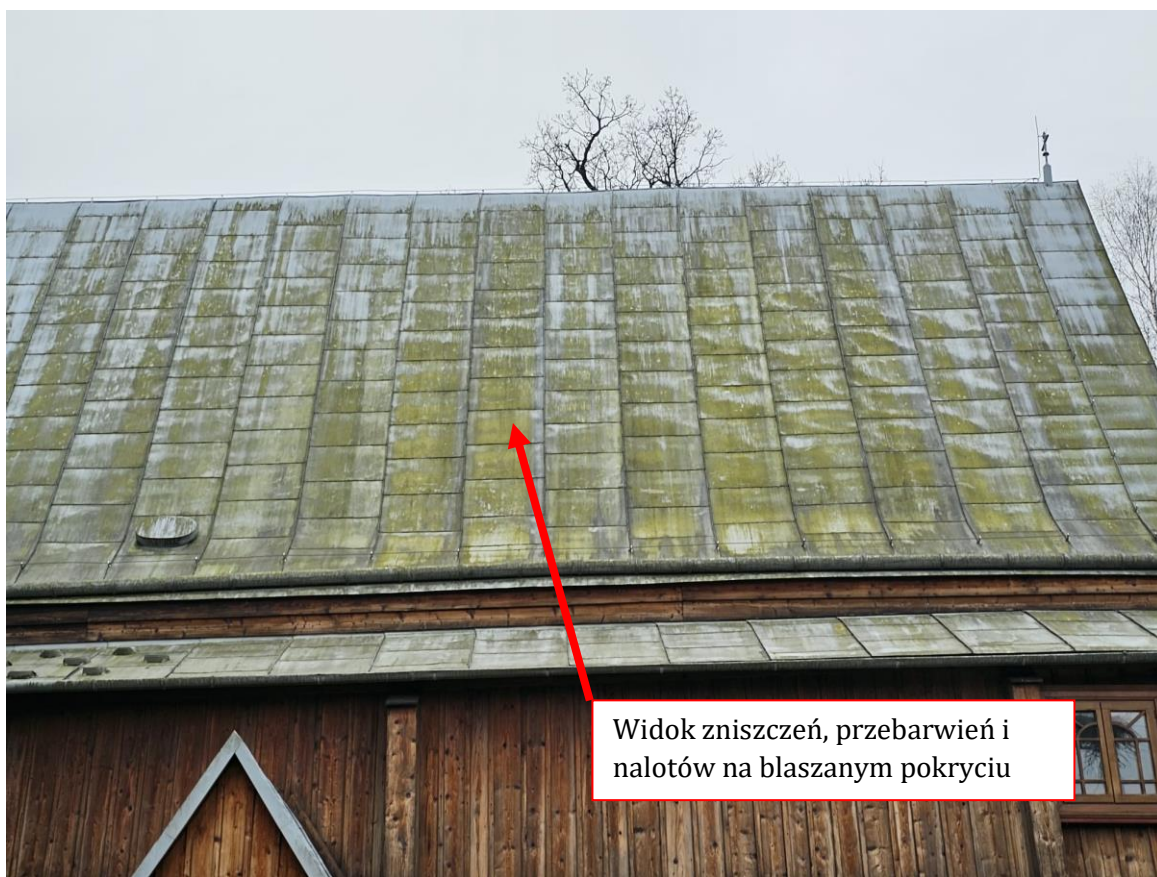
Widok zniszczeń, przebarwień i nalotów na blaszanym pokryciu

Szczegółowy widok stanu zachowania blaszanego pokrycia dachu nawy – strona północna

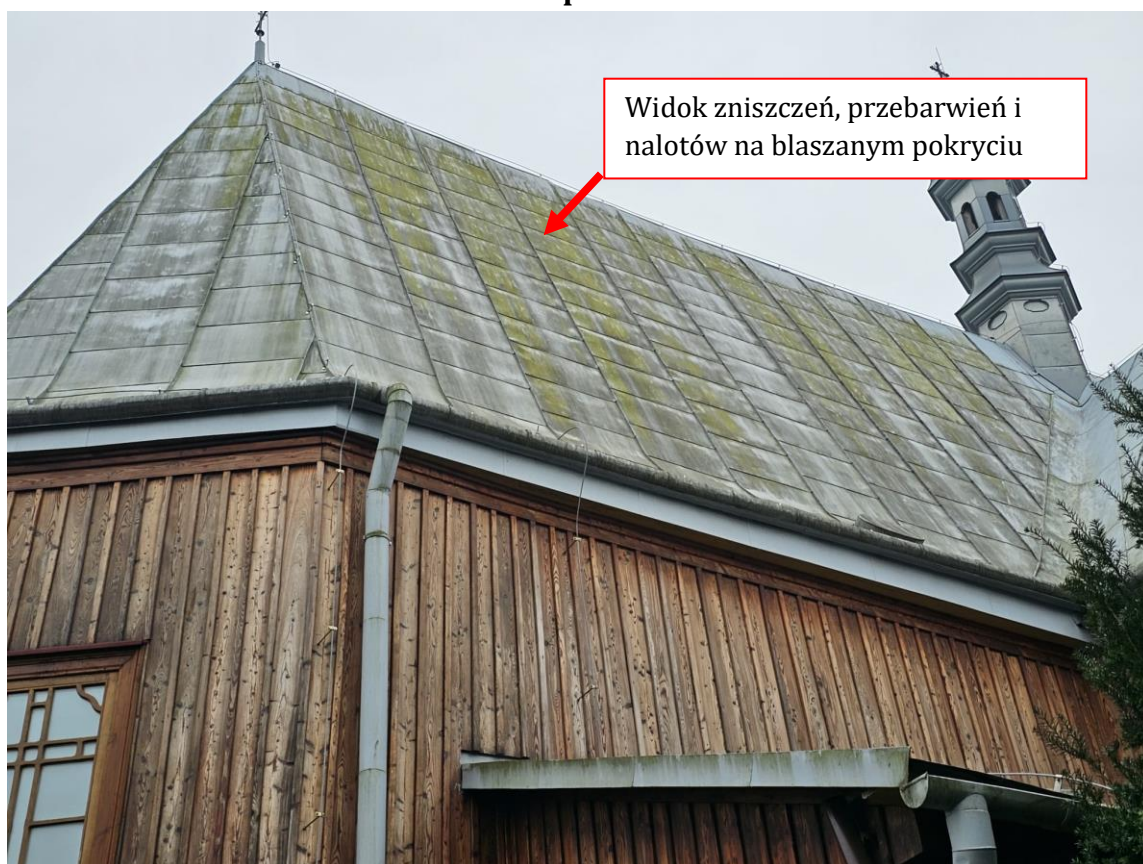
Widok zniszczeń, przebarwień i nalotów na blaszanym pokryciu

Szczegółowy widok stanu zachowania blaszanego pokrycia dachu prezbiterium – strona północna

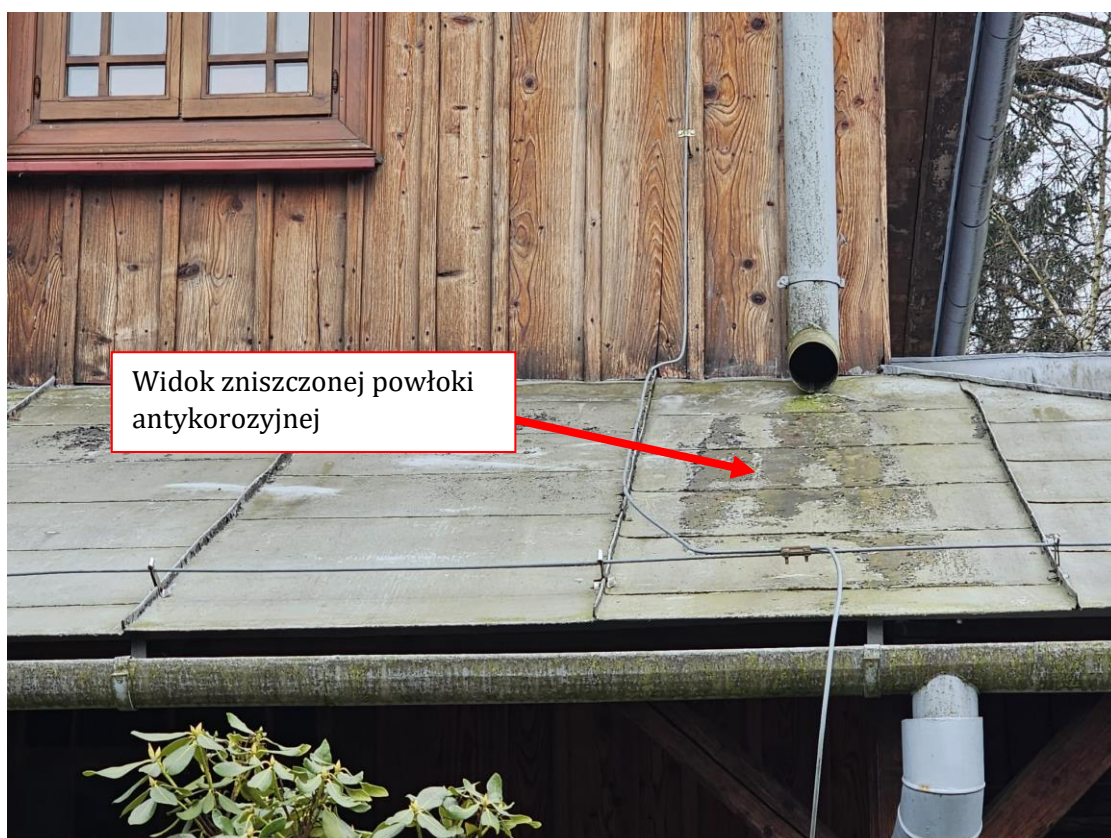
Widok zniszczonej powłoki
antykorozyjnej

**Szczegółowy widok stanu zachowania blaszanego pokrycia dachu sobót –
strona północna**

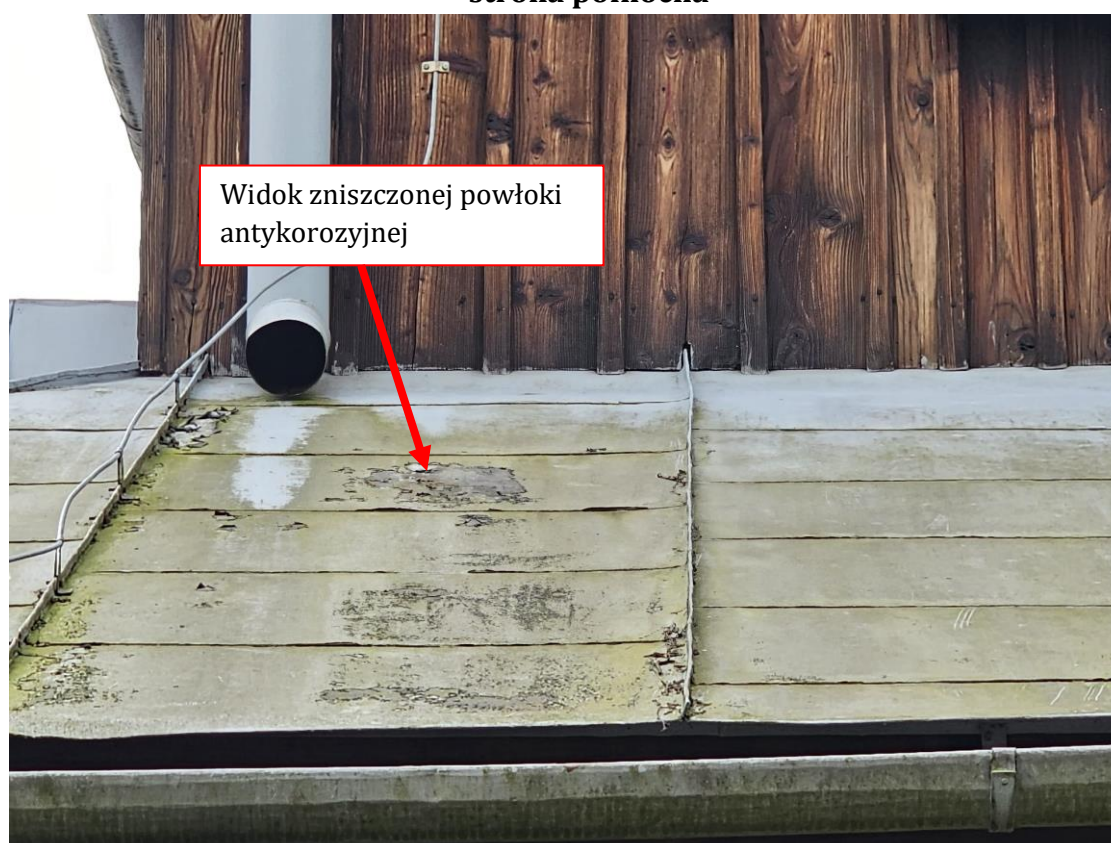
Widok zniszczonej powłoki
antykorozyjnej

**Szczegółowy widok stanu zachowania blaszanego pokrycia dachu sobót –
strona południowa**

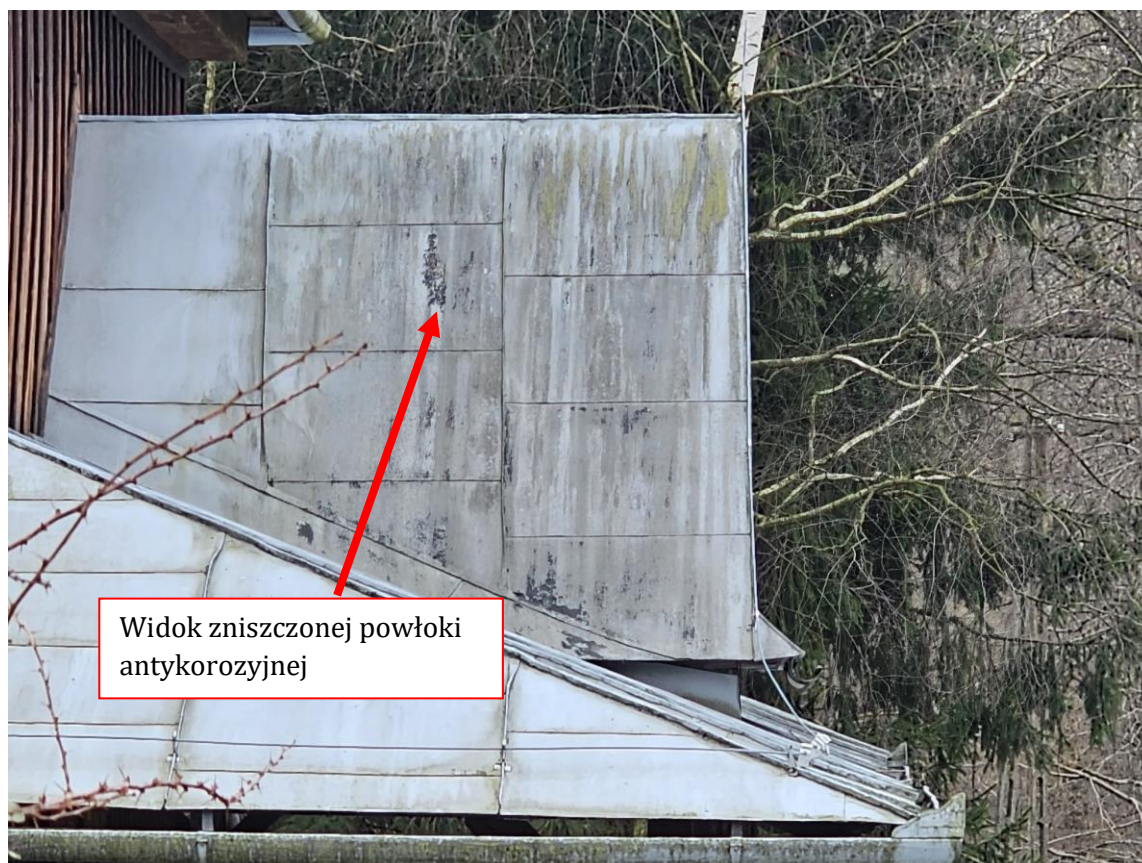
**Szczegółowy widok stanu zachowania blaszanego pokrycia dachu sobót –
strona zachodnia**

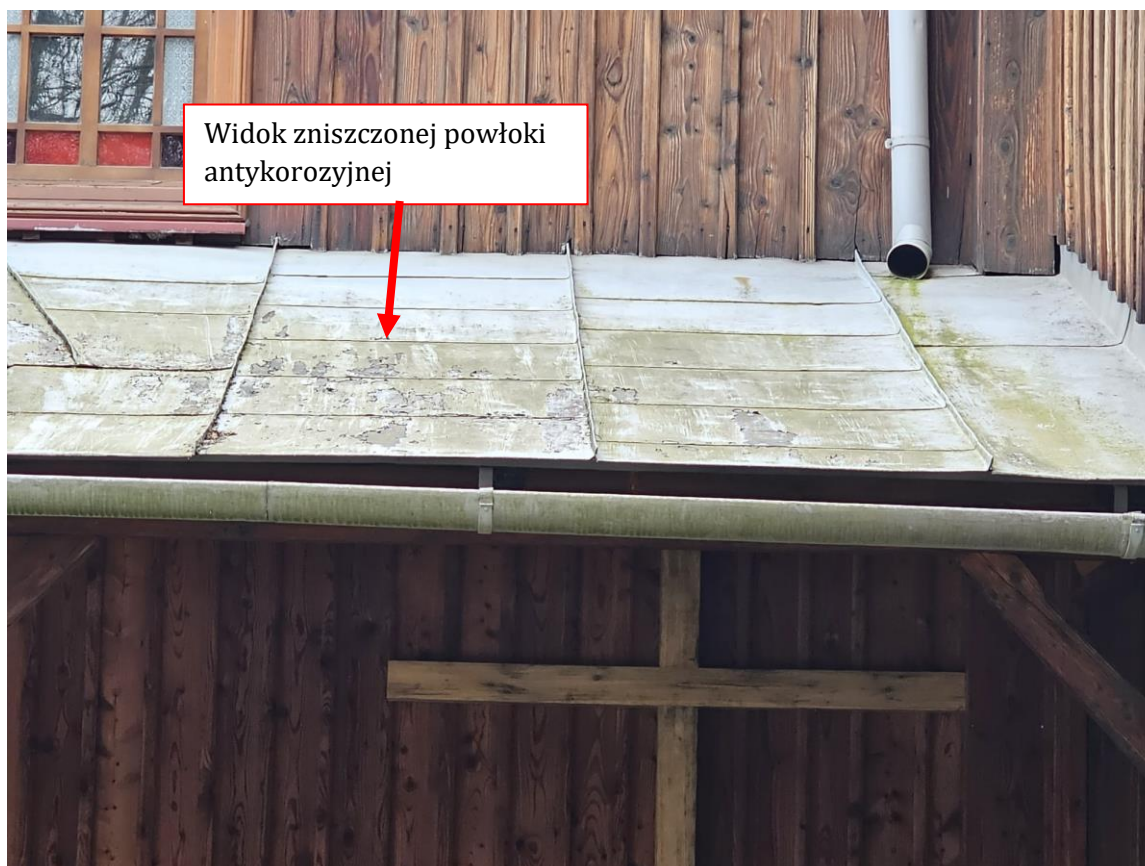
**Szczegółowy widok stanu zachowania blaszanego pokrycia dachu sobót –
strona południowa**
