Nazwa elementu projektu budowlanego:	PROJEKT ARCHITEKTONICZNO-BUDOWLANY
Nazwa zamierzenia budowlanego:	PROJEKT REMONTU ZABYTKOWEGO DREWNIANEGO KOŚCIOŁA PW. ŚW. MIKOŁAJA ORAZ WOLNOSTOJĄCEJ DZWONNICY W BRZEZINACH W ZAKRESIE WYMIANY ZNISZCZONEGO OBLACHOWANIA NA NOWE POKRYCIE Z BLACHY ALUMINIOWEJ
Adres obiektu budowlanego:	39-111 BRZEZINY GM. WIELOPOLE SKRZYŃSKIE, POW. ROPCZYCKO- SĘDZISZOWSKI, WOJ. PODKARPACKIE
Kategoria obiektu budowlanego:	- X – DZWONNICA, KOŚCIÓŁ
- nazwa jednostki ewidencyjnej, - nazwa i numer obrębu ewidencyjnego - numery działek ewid., na których obiekt jest usytuowany	JEDN. EWID.: 181505_2 OBRĘB: 0002 DZIAŁKA NR: 3137
Imię i nazwisko lub nazwę inwestora, adres inwestora:	PARAFIA RZYMSKOKATOLICKA PW. ŚW MIKOŁAJA W BRZEZINACH, 39-111 BRZEZINY 619

**PROJEKT REMONTU ZABYTKOWEGO DREWNIANEGO KOŚCIOŁ PW.
ŚW. MIKOŁAJA ORAZ WOLNOSTOJĄCEJ DZWONNICY W BRZEZINACH W
ZAKRESIE WYMIANY ZNISZCZONEGO OBLACHOWANIA NA NOWE
POKRYCIE Z BLACHY ALUMINIOWEJ**

13.4.2 DESKOWANIE POŁACI GŁÓWNEGO DACHU KOŚCIOŁA

13.4.3 BLASZANE POKRYCIE POŁACI DACHOWEJ KOŚCIOŁA

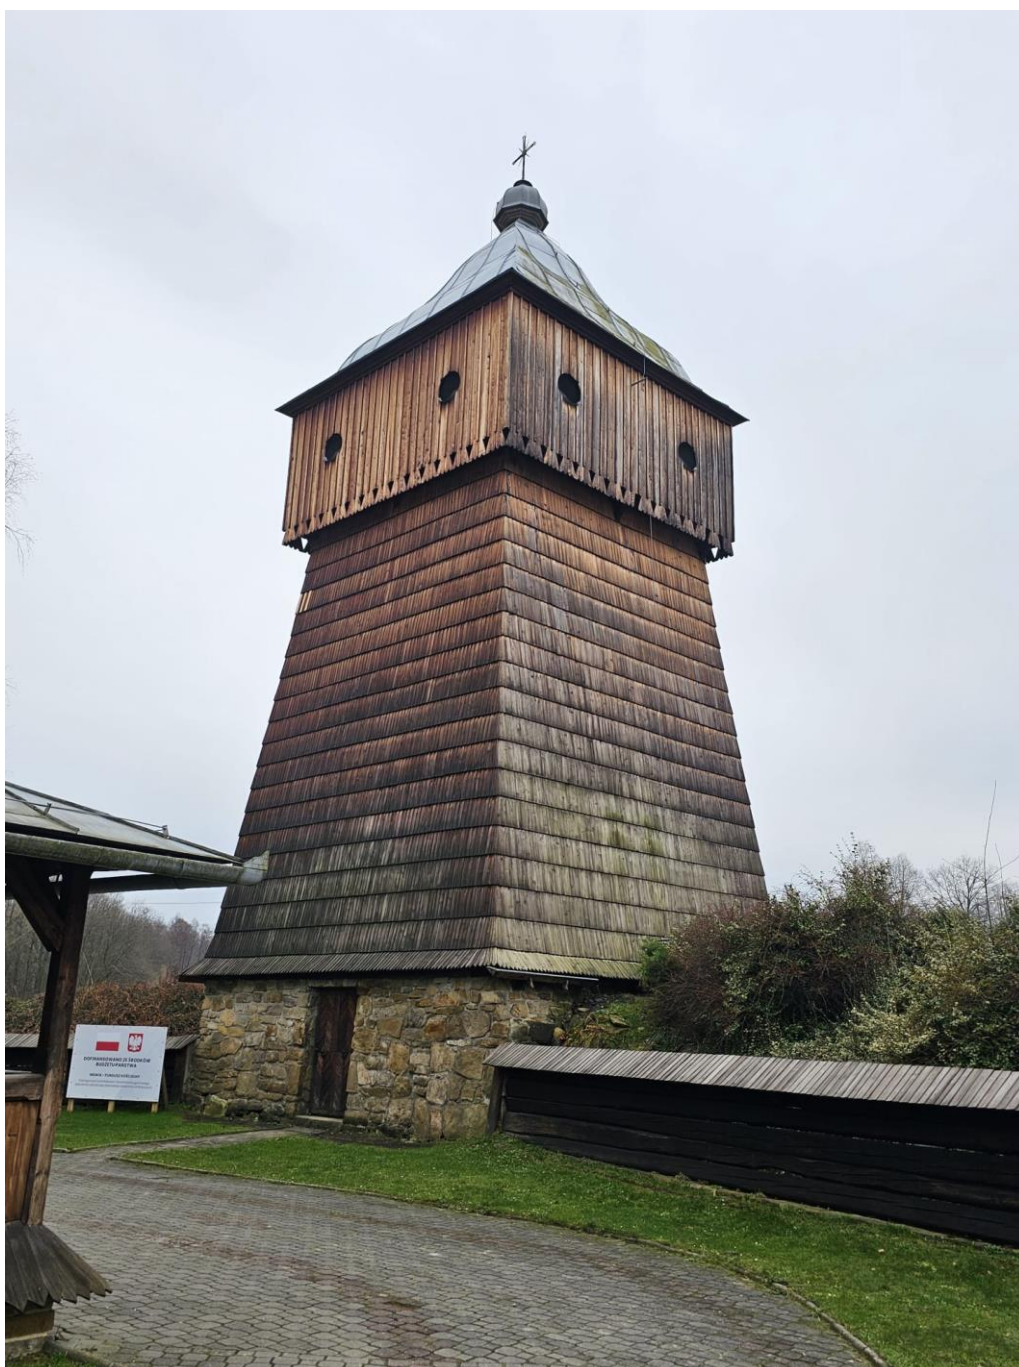
Stan techniczny oblachowania połaci dachu dzwonnicy jest zły. Oblachowanie wykazuje szereg rozwarstwień w połączeniach na rąbku, dodatkowo w oblachowaniu występują uszkodzenia – przerwanie ciągłości blachy (ubytki) pęknięcia oraz spękania. Oprócz uszkodzeń mechanicznych na blasze występuje szereg korozji a istniejąca powłoka antykorozyjna jest mocno złuszczone i wykazuje ogromne odspojenie od podłoża oraz wyblaknięcie koloru

Przyczyny zniszczeń: Długi okres użytkowania, oddziaływanie warunków atmosferycznych, brak bieżącej konserwacji

Widok ogólny stanu zachowania blaszanego pokrycia dachu dzwonnicy – strona północno wschodnia

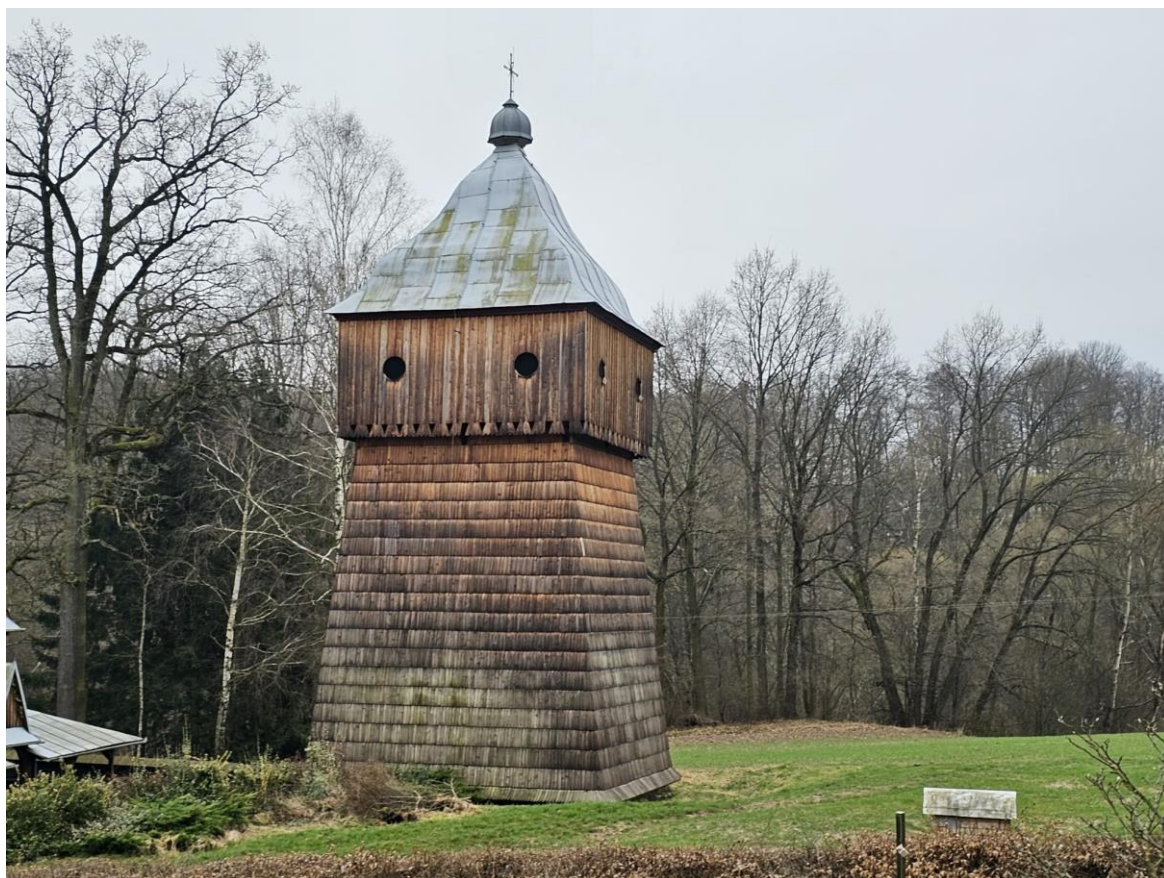
**Widok ogólny stanu zachowania blaszanego pokrycia dachu dzwonnicy -
strona północna**

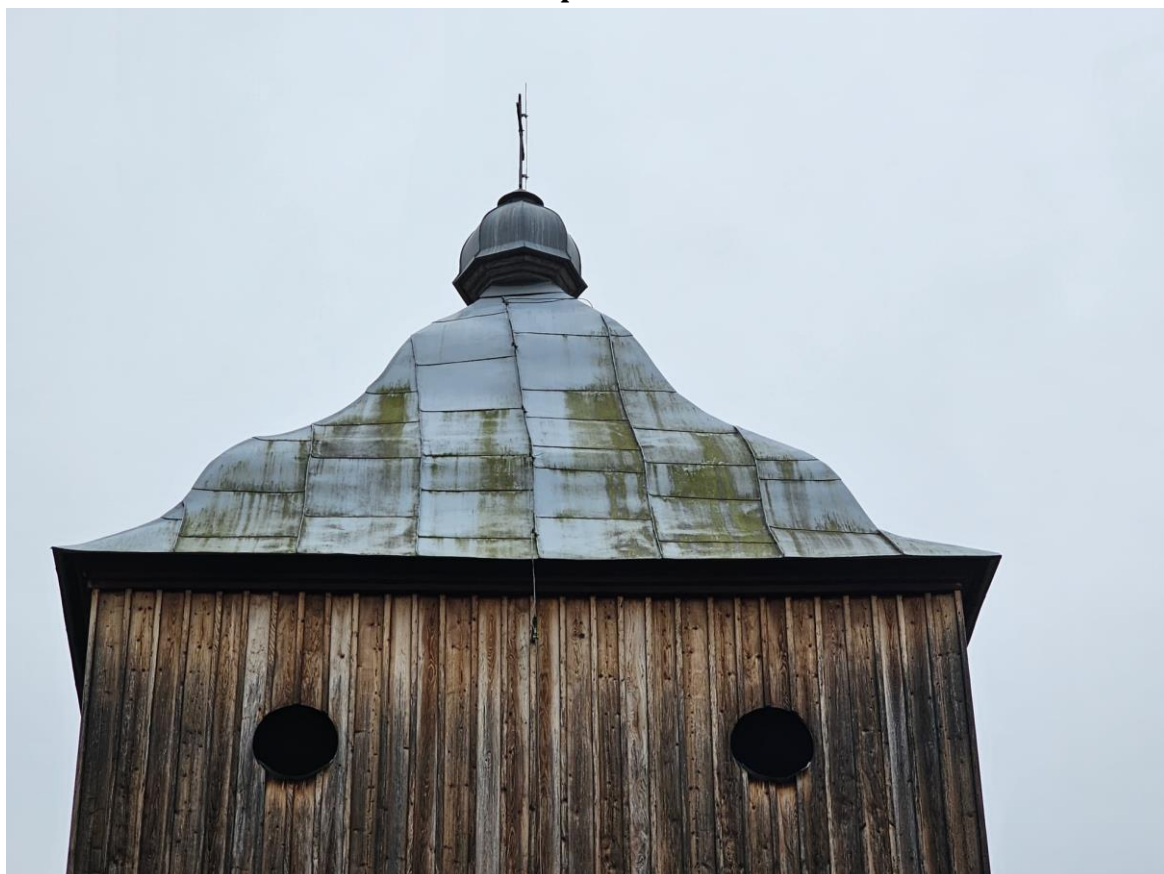
**Szczegółowy widok stanu zachowania blaszanego pokrycia dachu dzwonnicy -
strona północna**

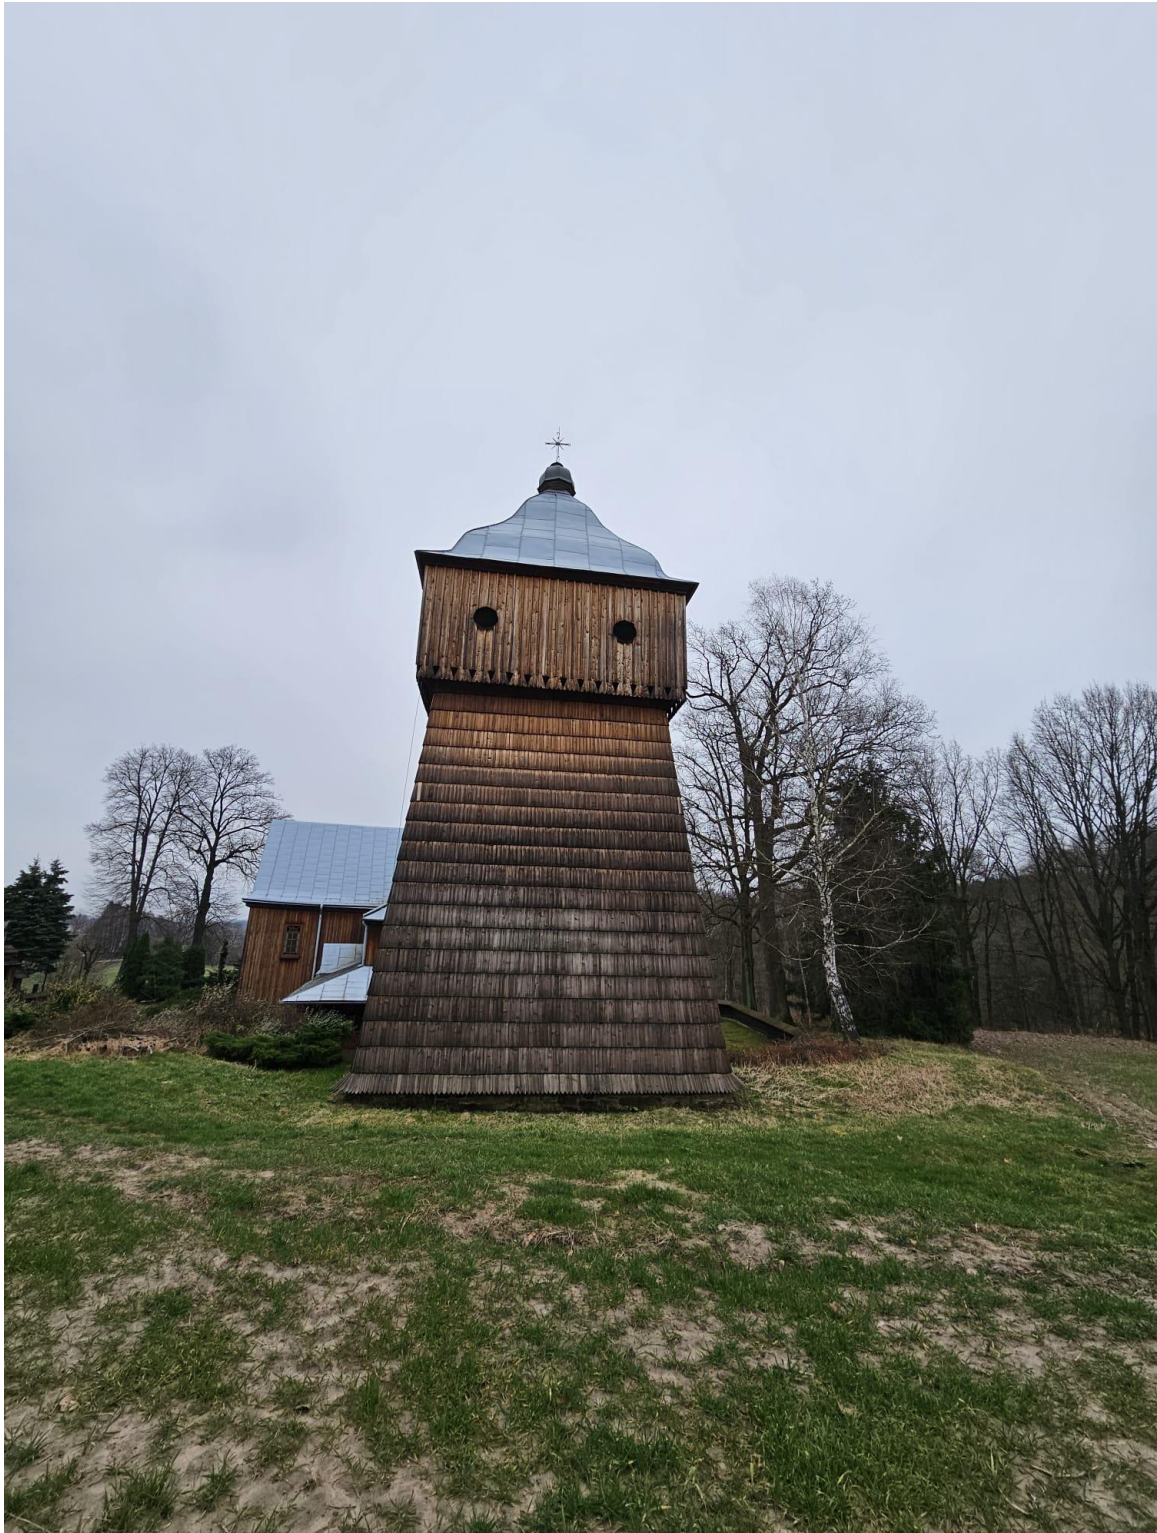
**Widok ogólny stanu zachowania blaszanego pokrycia dachu dzwonnicy –
strona zachodnia**
