ZAPYTANIE OFERTOWE

Działając na podstawie art. 4 pkt. 8 ustawy Prawo zamówień publicznych (tekst jednolity Dz. U. z 2015 r poz. 2164 z późn. zm.) Gmina Wielopole Skrzyńskie zwraca się z prośbą o przedłożenie oferty cenowej na Opracowanie dokumentacji geologiczno – inżynierskiej w ramach zadania pn.: „Zabezpieczenie drogi gminnej nr 107710 R Glinik Łysa Góra Mała naruszonej przez osuwisko czynne w miejscowości Glinik”, w oparciu o zatwierdzoną kartę osuwiska wraz z opinią nr ew. 18-15-052-5.

Karta dokumentacyjna osuwiska wraz z opinią

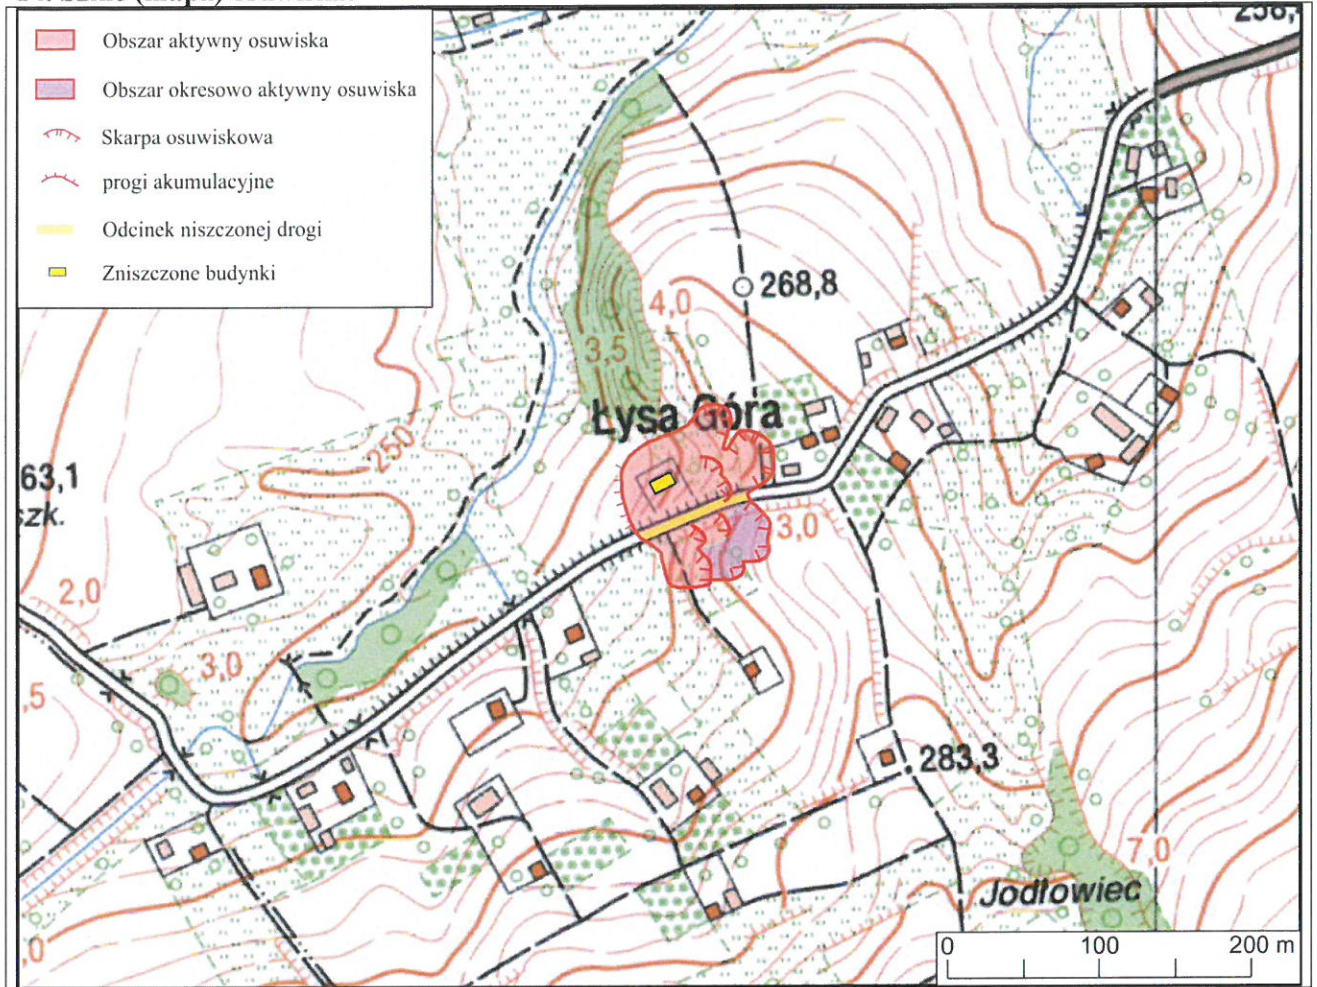
14. Szkic (mapa) osuwiska:

1. Sytuacja geomorfologiczna: cały stok	2. Układ geologiczny: insekwentne	
3. Rodzaj materiału: osuwisko skalno-zwietrzelinowe	4. Rodzaj ruchu: złożony - zmienny	5. Stopień aktywności: aktywne, okresowo aktywne
6. Krótki opis słowny: Niezbyt duże, aktywne i okresowo aktywne osuwisko skalno-zwietrzelinowe rozwinięte na warstwach inoceramowych jednostki skolskiej. Osuwisko odnowiło się po intensywnych opadach w maju 2010 r. Osuwisko rozpoczyna się skarpią główną o wysokości 4 m. Poniżej skarpy głównej występują liczne wysięki, zagłębienia, szczeliny i pęknięcia gruntu oraz przemieszczone koluwia. W SE części osuwiska występują zbiornik wodny. Środkowa część osuwiska spowodowała uszkodzenie drogi gminnej i zagraża linii energetycznej. Skarpy wtórne osiągają wysokości do 2 m. Główną przyczyną powstania osuwiska było upłynnienie się gruntu przepojonego wodą.

1. Data powstania: b. d.	Opis/uwagi:	3. Przyczyna ruchu osuwiskowego: naturalna – infiltracja wód opadowych i roztopowych, wypływy wód na zboczu
2. Rozwój osuwiska w czasie: 2010, 2012	Opis/uwagi: pęknięcia drogi gminnej i osunięcia skarpy	3. Przyczyna ruchu osuwiskowego: naturalna – infiltracja wód opadowych i roztopowych, wypływy wód na zboczu, sztuczna – złe odprowadzenie wód ze stoku i korpusu drogi gminnej
